Changes since / corrections to 1982 Inventory

Sattal # 16 Ward # 23

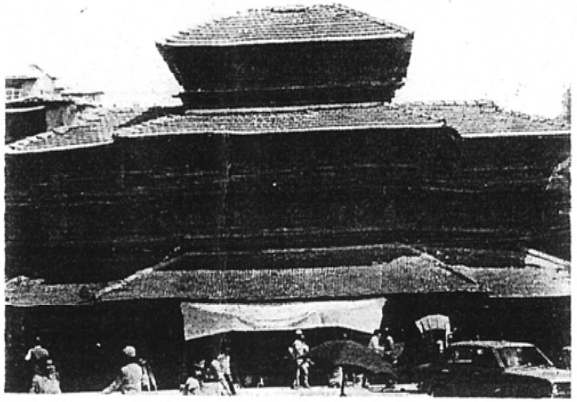
सत्तल (३) /व. नं. २३

भुइँ तला बटुवाहरूको विश्रामकोलागि र माथिल्लो तला भजन कीर्तन गर्न हुने किसिमले त्तलको निर्माण गरिएको छ । पश्चिम मोहडाको यस सत्तलको भुइँ तलामा विभिन्न का पसलहरू राखिएका छन् । सत्तलको मुख्य मोहडातर्फ तेह्र कवल र उत्तरतर्फ चार मात्र छ । सत्तलका भ्यालहरूमा कुँदिएको विभिन्न बुट्टाहरूले प्राचीन काष्ठकलाको प्रदर्शन छ । यस सत्तलको पूर्वमा स्थानीय जनताको घर, पश्चिममा सडक, उत्तरमा पनि सडक र मा गल्ली पर्दछ ।

निर्माण मिति — १६ रौं शताब्दी
बनाउने व्यक्ति — लक्ष्मीनरसिंह, काठमार्डौ
जीर्णोद्धार मिति— वि. सं. १९९१
वर्तमान भौतिक अवस्था — राम्रो

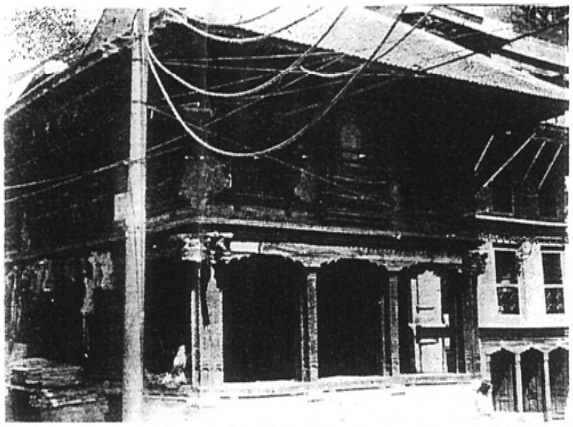
सत्तल (४) / व. नं. २३

कलात्मक दृष्टिकोणले सुन्दर देखिने यो सत्तल दुई तले दक्षिण मोहडाको छ । सत्तलको मतर्फ पाँच कवल र पूर्वतर्फ एक कवल रहेको छ । सत्तलको प्रत्येक काठका खम्बाहरूमा) वायूपंखी घोडा, सिंह आदिका मूर्ति आकर्षक किसिमले कुँदिएको छ । दक्षिण मोहडाको तीन कवले सत्तलको पूर्वमा चोक, पश्चिममा सडक, उत्तरमा घर र दक्षिणमा चोक पर्दछ । यो सत्तल घरबार नभएका एक परिवारले बसोबासकोलागि प्रयोग गरेको देखिन्छ ।

निर्माण मिति — ने. सं. ९२८ जेष्ठ
बनाउने व्यक्ति — राज नरसिं, अटकनारायणस्थान
जीर्णोद्धार मिति— वि. सं. १९२७ वैशाख
वर्तमान भौतिक अवस्था — ठीकै

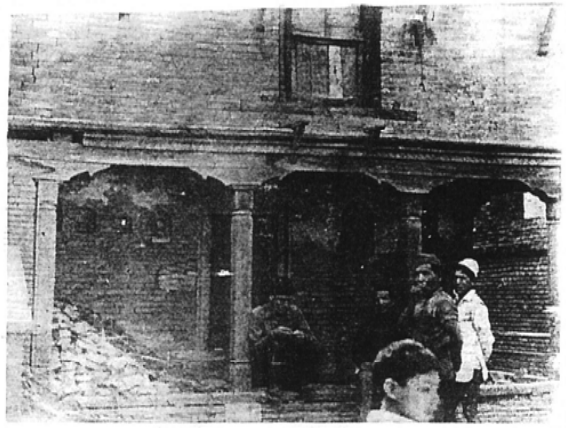
सत्तल (५) /व. नं. २३

धेरै वर्ष अघि निर्माण भएको यस सत्तलको हालसम्म कुनै किसिमको मर्मत वा जीर्णोद्धार को हुंदा हाल सत्तलको सबै भाग विशेष गरेर दक्षिणतर्फको गारो पुरै भत्किसकेको छ । मा प्रयोग गरेका काठपनि कुहिसकेकोले फेर्नुपर्ने अवस्थामा रहेको छ । दुई तले पूर्व ाको यस सत्तलको पूर्वमा बुद्ध भगवान्को मन्दिर, पश्चिममा स्थानीय जनताको घर, उत्तरमा ीनारायण स्थान र दक्षिणमा तेल पेल्ने घर (साल) संग जोडिएको छ । हरेक वर्ष बाला-ीको दिन पूजा हुंदा यस सत्तलको विशेष प्रयोग भएको देखिन्छ ।

निर्माण मिति — १९ सौं शताब्दी
बनाउने व्यक्ति — हिराभाई मानन्धर, ख्वोप
जीर्णोद्धार मिति—
वर्तमान भौतिक अवस्था — नराम्रो

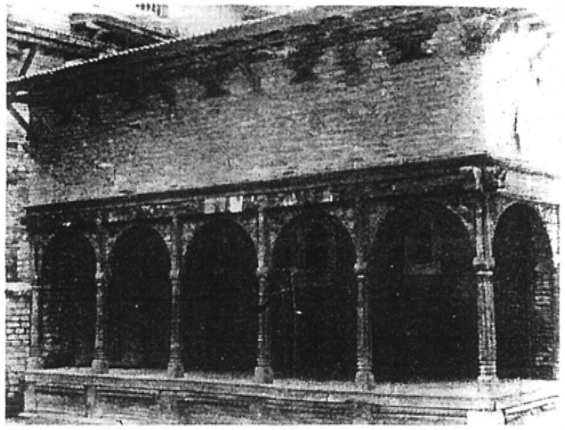
पाटी (६) /व. नं. २३

समयमा आवश्यक मर्मत कार्य नभएकोले हाल यस पाटीको भिंगटी छाना पूर्ण-भत्किसकेकोले छानाबाट चुहिने पानीले गर्दा गारो समेत बिग्रिसकेको छ । पाटीको टुँडालमा क किसिमले न्याउरी मुसा र सिंहको मूर्ति कुँदिएको छ । इन्द्रजात्राको समयमा यस पूर्वमा घर, पश्चिममा बाटो तथा चोक, उत्तरमा पनि चोक र दक्षिणमा खाली ठाउँ पर्दछ ।

निर्माण मिति — १९ सौं शताब्दी
बनाउने व्यक्ति — नवाफ सिं श्रेष्ठ
बसन्तपुर, पुष्यबहाल
जीर्णोद्धार मिति—
वर्तमान भौतिक अवस्था — नराम्रो

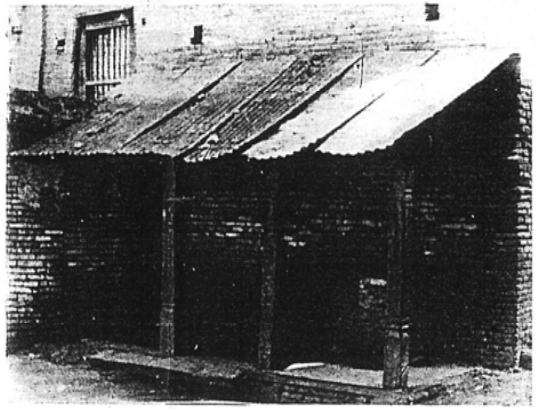
पाटी (७) / व. नं. २३

शैलीको दृष्टिकोणले साधारण देखिने यस पाटी तीन कवल उत्तर मोहडाको छ। छानामा ेको जस्ता र ढुङ्गा आदिपनि ठीकै अवस्थामा रहेकोले गारोमा साधारण मर्मत कार्य गरिएमा टीको भौतिकस्वरूप राम्रो हुने देखिन्छ। यस पाटीको पूर्वमा गल्ली, पश्चिममा चोक, उत्तरमा पनि क र दक्षिणमा घर रहेको छ। बटुवाहरु विश्राम गर्न, भजन कीर्तन गर्न यस पाटीको महत्व छ।

निर्माण मिति — १९ सौं शताब्दी
बनाउने व्यक्ति — गोबिन्दलाल श्रेष्ठ
जोर्णोद्धार मिति —
वर्तमान भौतिक अवस्था – ठीकै

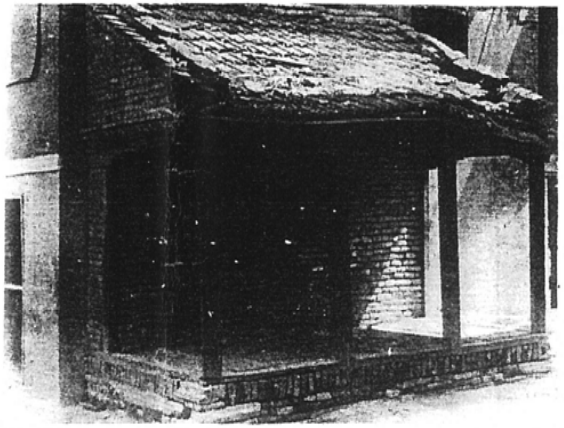
पाटी (८) / व. नं. २३

तीनैतिर खुला गरी बनाइएको यस पाटीको पश्चिमतर्फ तीन कवल र उत्तर-दक्षिणतर्फ एक क कवल रहेको छ। टायल छाना भएको यस पाटीको समयमा मर्मत कार्य नभएकोले दक्षिणतर्फको ी भाग र पश्चिमतर्फको पूरै भाग भत्किने अवस्थामा रहेको छ। पश्चिम मोहडाको यस पाटीको मा होटल, पश्चिममा स्थानीय व्यक्तिको घर तथा बसन्तपुर जाने सानो बाटो, उत्तरमा सिंह-ालबाट बसन्तपुर निस्कने कच्चीबाटो र दक्षिणमा ओमबहाल जाने गल्ली पर्दछ। समय समयमा ज खान स्थानीय वासिन्दा यस पाटीको प्रयोग गर्छन्।

निर्माण मिति — १९ सौं शताब्दी
बनाउने व्यक्ति —
जोर्णोद्धार मिति—
वर्तमान भौतिक अवस्था – नराम्रो

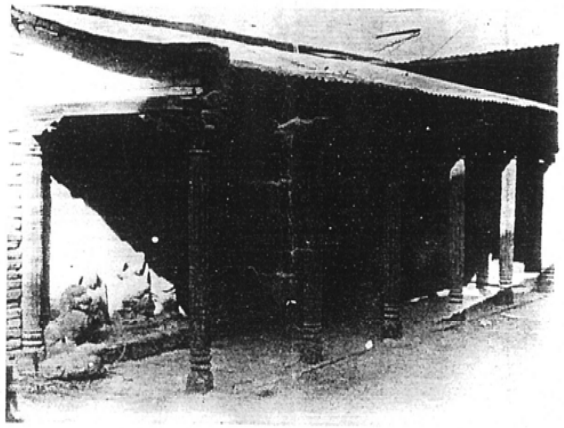
पाटी (१०) / व. नं. २३

एक कवल पश्चिम दिशातर्फ र पाँच कवल दक्षिण मोहडातर्फ फर्केको यस पाटीको थामहरुमा
देवताका आकर्षक मूर्तिहरु कुँदिएको छ । पाटीको वर्तमान भौतिक अवस्था राम्रो छ र छाना
छाइएको छ। यस पाटीको पूर्वमा मन्दिर, पश्चिममा सडक, उत्तरमा घर र दक्षिणमा
र्दछ । हाल धार्मिक कार्यमा पाटीको प्रयोग भएको छ ।

निर्माण मिति — १९ सौं शताब्दी
बनाउने व्यक्ति —
जीर्णोद्धार मिति —
वर्तमान भौतिक अवस्था – राम्रो

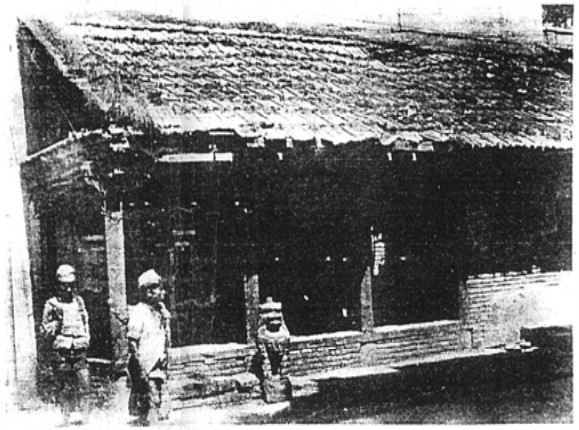
पाटी (१२) / व. नं. २३

टायल छाना हाली निर्माण गरिएको यस पाटीको पूर्वतर्फको छाना भत्किसकेको र समयमा र्मत कार्य नगरिएमा छानाको बाँकी भाग समेत भत्की यो पाटी सार्वजनिक प्रयोगबाट हटन जाने खिन्छ । दक्षिण मोहडाको यस पाटीमा भित्री गारोमा गणेश तथा अन्य देवताका मूर्ति राखेको । बटुवाहरु विश्राम गर्न वा भजन गाउने जस्तो धार्मिक कार्यकालागि प्रयोग हुने यस पाटीको पूर्वमा ाली जग्गा, पश्चिममा सडक, उत्तरमा घर र दक्षिणमा सडक पर्दछ ।

निर्माण मिति — १९ सौं शताब्दी
बनाउने व्यक्ति —
जीर्णोद्धार मिति— ने. सं. १०५२
वर्तमान भौतिक अवस्था — नराम्रो

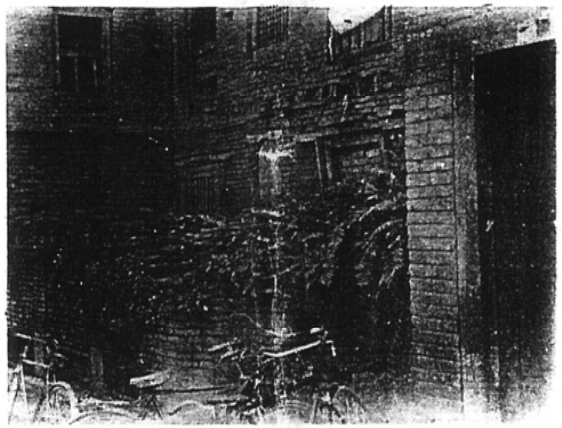
सत्तल (१३) /व. नं. २३

यो सत्तल भक्तिनु अघि धार्मिक कार्य जस्तो भजन गाउने, पुराण लाउने आदि हुने र हाल पूर्णरूपले भक्तिएको हुनाले सत्तलको कुनै पनि सार्वजनिक प्रयोग भएको छैन। उत्तर को यस पूर्णरूपले भक्तिसकेको सत्तलको पूर्व तथा पश्चिममा घर, उत्तरमा गल्ली र दक्षिणमा र नै पर्दछ।

निर्माण मिति — २० सौं शताब्दी
बनाउने व्यक्ति —
जीर्णोद्धार मिति—
वर्तमान भौतिक अवस्था — नराम्रो
